## 輪島市指定文化財旧酒井家住宅(旧門前町指定文化財)

### 工事概要

工事名：総持寺周辺地区街なみ環境整備工事  
(生活環境施設 建築工事1工区・2工区  
電気設備工事)  
発注者：輪島市 都市整備課  
設計者：(株)ヒューマンネット、むとう設計(有)  
施工者：1工区 ― 宮下建設(株)  
2工区 ― 栗建設(株)  
電気設備 ― 稲垣電機(株)

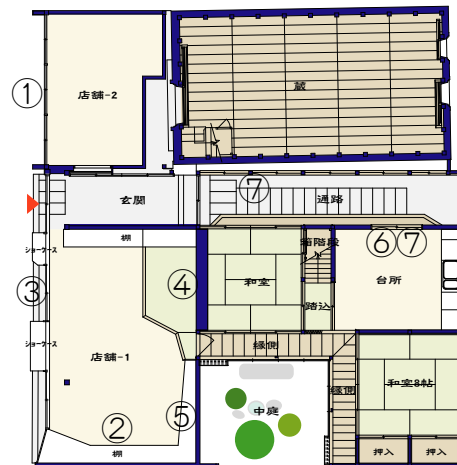
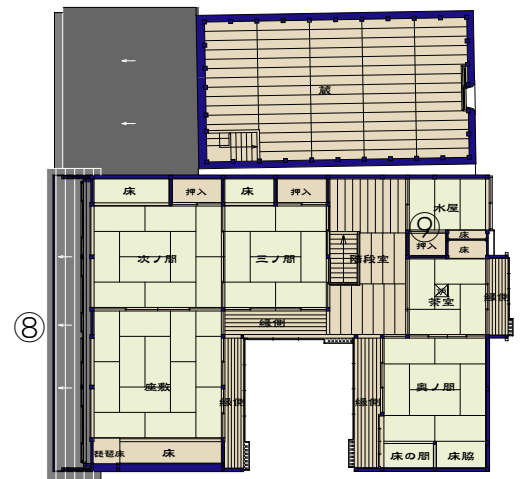
### 改修前

- ① 薪戸(しとみど)と呼ばれる建具の痕跡あり
- ② 畳寄せ(たたみよせ)と框(かまち)の痕跡あり
- ③ 雨戸の鴨居(かまの)の痕跡あり

- ④ 二間の開口の痕跡あり
- ⑤ 中庭を望む開口の痕跡あり
- ⑥ 二間半(約4.5m)の開口の痕跡あり
- ⑦ 構造強度を上げるため壁量を増やした

- ⑧ 木羽板(3～5mmの薄い板)を何層にも重ねた木羽板葺きの屋根の痕跡あり
- ⑨ 茶室を活用するため水屋を設けた
