## 輪島市指定文化財旧酒井家住宅(旧門前町指定文化財)

### 工事概要

工事名：総持寺周辺地区街なみ環境整備工事  
(生活環境施設 建築工事1工区・2工区  
電気設備工事)  
発注者：輪島市 都市整備課  
設計者：(株)ヒューマンネット、むとう設計(有)  
施工者：1工区 ― 宮下建設(株)  
2工区 ― 栗建設(株)  
電気設備 ― 稲垣電機(株)

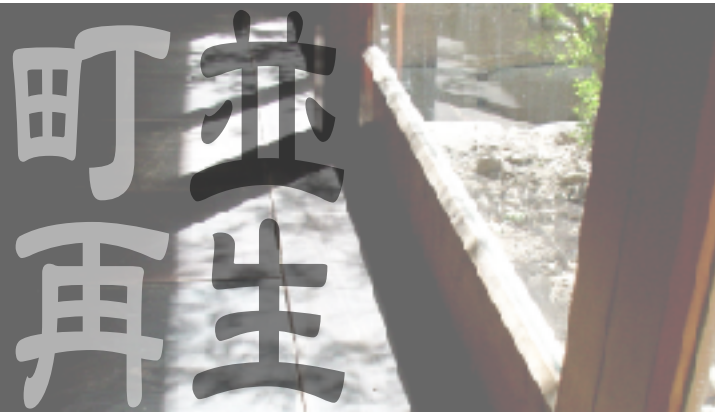
#### 外観

蔭戸(しとみど)や木羽葺き(こばぶき)の下屋、袖卯辰(そでうだつ)、腕木(うでぎ)、漆喰壁(しっくいかべ)など、伝統的町家の意匠が見られます。

幾度もの改装を重ね、当初の姿が隠れてしまっていた旧酒井家住宅ですが、正面看板の撤去から始まり、痕跡調査などのさまざまな作業を経て、当初の町並を思わせる姿を再現することができました。
